▶ AUTOR:
mł. bryg. Tomasz Wiśniewski,
Komenda Wojewódzka Państwowej
Straży Pożarnej w Poznaniu

Drewno, w przeciwieństwie do stali, ostrzega przed pożarem

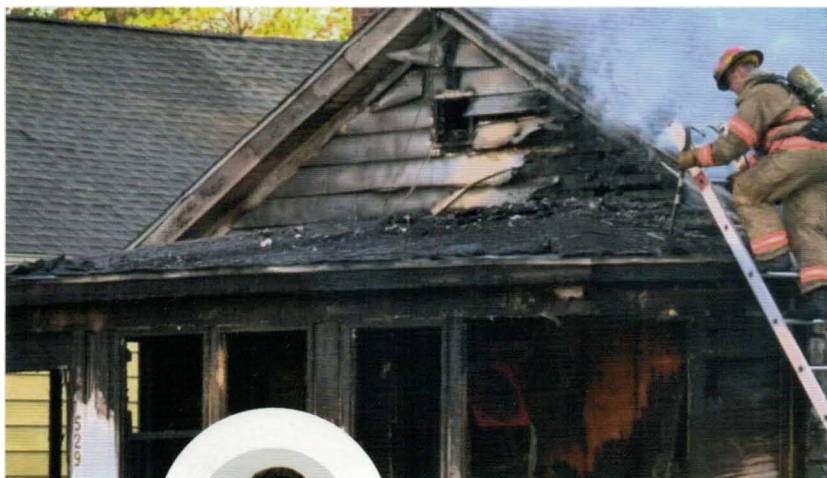
◀ Na zdjęciach wykonanych podczas pożarów czarna warstwa zwęglenia na konstrukcji drewnianej często potęguje wrażenie dramatyzmu, natomiast ma ona działanie pozytywne – daje możliwość przebywania w obrębie konstrukcji osobom, np. strażakom podczas akcji.

Na zdjęciach wykonanych podczas pożarów czarna warstwa zwęglenia na konstrukcji drewnianej często potęguje wrażenie dramatyzmu, natomiast ma ona działanie pozytywne – daje możliwość przebywania osobom (np. strażakom podczas akcji) w obrębie tej konstrukcji, choć oczywiście do pewnych granic czasowych. Dotyczy to także możliwości ewakuacji przebywających tam osób.

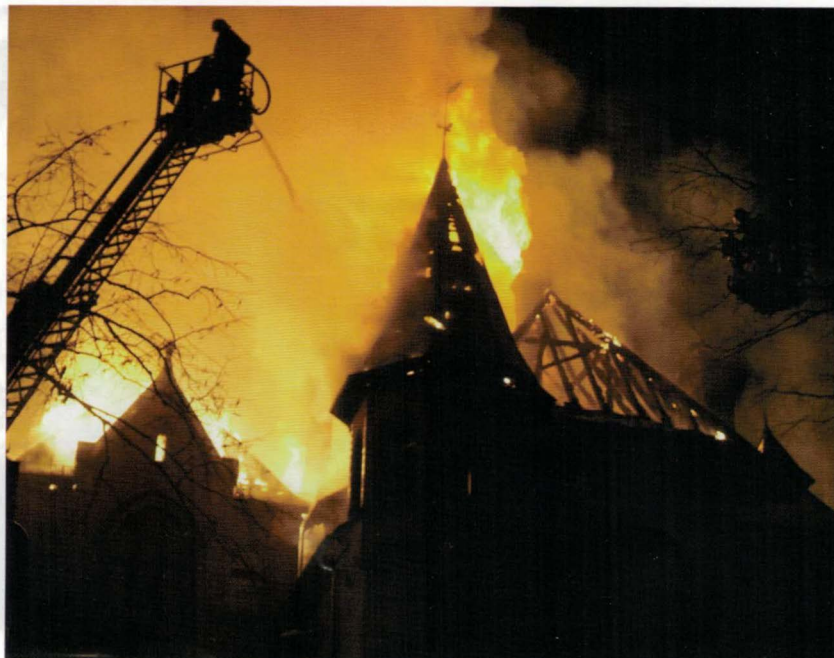
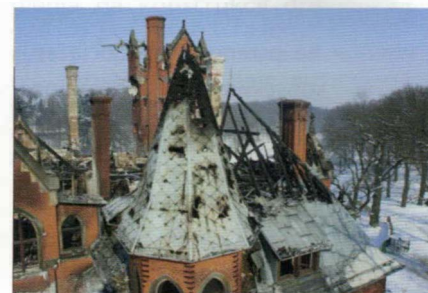
▶ Na zdjęciu po lewej: pożar pałacu w Wąsowie, poniżej: zdjęcie po pożarze.

Na zdjęciach konstrukcji drewnianej pałacu w Wąsowie udostępnionych przez konserwatora zabytków można dostrzec miejsca newral-

giczne. Chodzi głównie o wieżyczki, czyli najwyższe miejsca budynku, w których kumulowało się ciepło z rozprzestrzeniających się gazów pożarowych, co powodowało, że ogień wyskakiwał nagle w różnych miejscach, zaskakując ratowników podczas akcji. Działania ratownicze utrudniały też prowadzone wówczas w obrębie obiektu prace ziemne, które niestety nie pozwalały na rozwinięcie pełnych możliwości. Wśród głównych przyczyn łatwego rozprzestrzeniania się ognia i silnych zniszczeń, jakie spowodował, należy wymienić m.in. niewłaściwą konserwację drewna, brak wydzielen w konstrukcji obiektu, jak i późne zauważenie samego ognia.

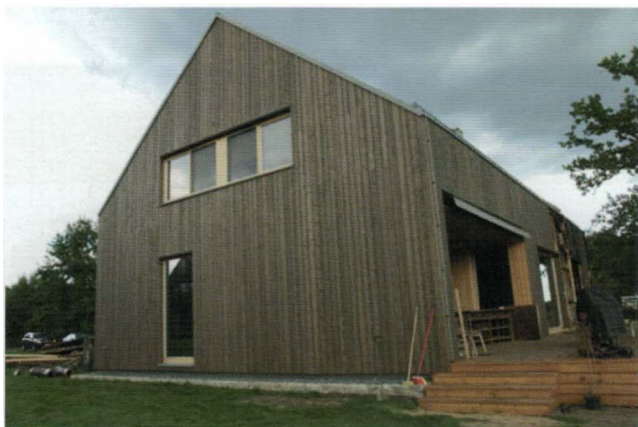
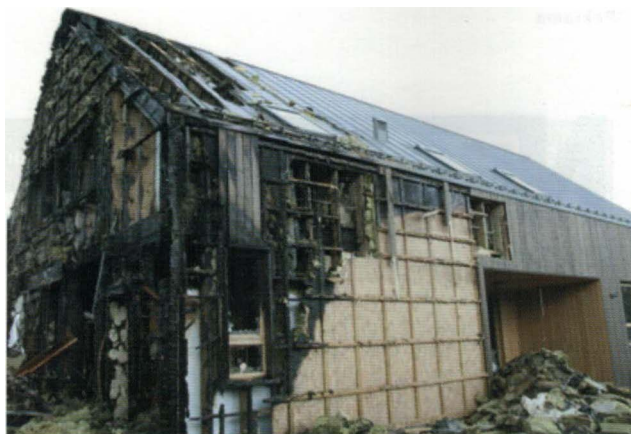
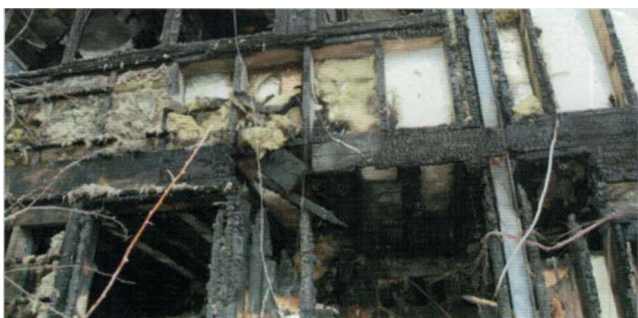
- ▶ Podczas projektowania konstrukcji budowlanych często pomijane jest obciążenie konstrukcji ogniem w czasie pożaru. Jest to ważny aspekt, gdyż konstrukcja zaprojektowana z uwzględnieniem możliwości wystąpienia pożaru może uchronić lub znacznie wydłużyć czas potrzebny na ewakuację przed poważną katastrofą budowlaną.

dów prowadzących na antresolę na piętro z holu głównego. Nie ma już możliwości odtworzenia tych historycznych elementów. Mimo wszystko konstrukcja drewnianej antresoli zachowała się. Jej sztywność i możliwość przenoszenia obciążeń była w pełni możliwa, tzn. strażacy mogli po niej po prostu przechodzić. Na pierwszy rzut oka spalenia były rozległe, występowały zwęglenia zewnętrzne, ale rdzeń tego drewna pozwalał na utrzymanie dość znacznego ciężaru. W tych warunkach stal niestety nie przeniosłaby tych obciążeń, wcześniej by się pogięła. Warto również zwrócić uwagę na zachowanie podczas pożaru muru pruskiego, gdzie belki drewniane otulone ceramiczną cegłą pozwoliły oprzeć się niszczącemu działaniu ognia. Belki zostały zwęglone tylko w części muru od wewnątrz budynku.
